PĚCHOTNÍ SRUB B-S 13 NA BRATISLAVSKÉM PŘEDMOSTÍ A JEHO POŠKOZENÍ SOVĚTSKÝMI VOJÁKY V SRPNU 1968

MARTIN DUBÁNEK

DUBÁNEK, M.: The burglary of Soviet soldiers into Bratislava infantry cabin B-S 13 in 1968. *Vojenská história*, 1, 12, 2008, pp. 118–127 Bratislava.

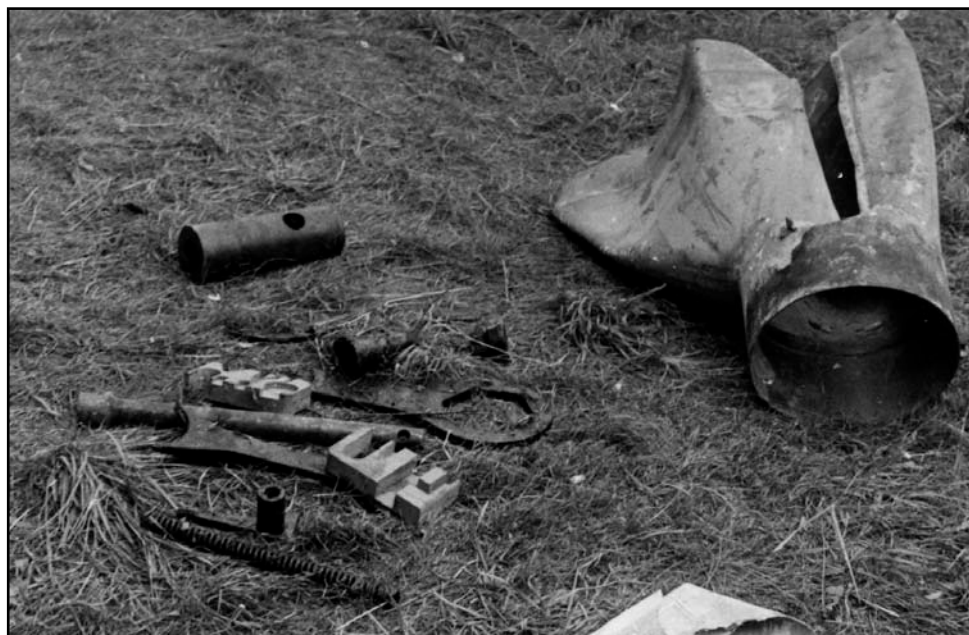
Zdemolovaný odpad nábojnic a příslušenství 85mm pevnostního kanónu vz. 44/59 po vloupání sovětských vojáků do pěchotního srubu B-S 13 (VHA)

Sověti při své prohlídce objektu poničili části vnitřního vybavení, zejména vřadotechniku, vodní nádrž a jeden příkopový periskop. Přitom způsobili určitý nepořádek a odcizili veškeré elektrické instalace, to jest 150 m kabelu a 9 osvětlovacích těles v hodnotě 1 600 Kčs. Větší škodou se stala krádež soupravy součástek pro pevnostní kanón v hodnotě 21 728 Kčs, přičemž dalších 3 654 Kčs stál rovněž zcizený záměrný dalekohled TŠ-16 pro 85 mm PvK vz. 59. Jak dokazují pořízené fotografie ruský voják pošlapal například i nástavec pro odpad nábojnic a před objekt vyházel i další součástky výstroje kanónu a porušil jeho izolaci.

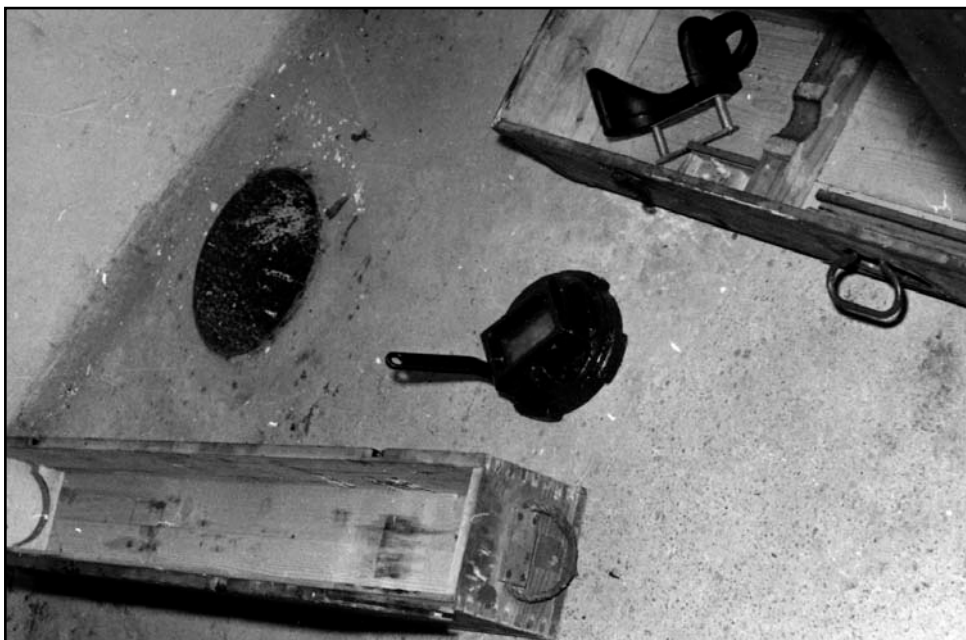
Rozházené součásti výstroje (uzávěra DZ-10 a příslušenství zaměřovacího dalekohledu TŠ-16) srubu B-S 13 po vloupání (VHA)

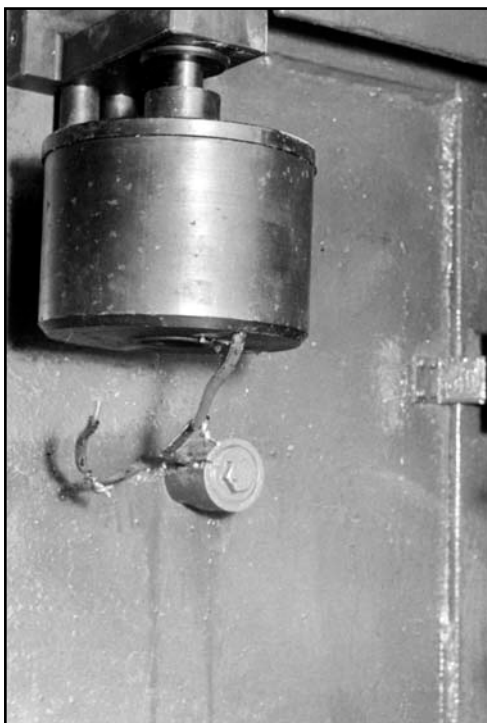
Slavný elektromagnetický zámek řádění sovětských vojáků neodolal (VHA)

Dne 3. září 1968 ve 21. 30 se dostalo k veliteli 3. motostřelecké divize (VÚ 1535 Kroměříž) hlášení o narušení objektu stálého těžkého opevnění č. 13 v Petržalce.¹⁰ Velitel 3. motostřelecké divize vyslal na místo vyšetřovací komisi pod předsednictvím pplk. Stanislava Kašpara. Z útvaru mu dále asistoval mjr. Ing. Jiří Brychta a pplk. Ladislav Musil z VÚ 3866. Komise pak byla na místě doplněna o příslušníky VÚ 5947 Bratislava kpt. Josefa Škařupu a npor. Josefa Musila. Jmenovaní potvrdili proniknutí do objektu, konkrétně o násilné otevření brány ochranného oplocení a násilné otevření mřížových dveří, na kterých byl odstraněn horní závěs a rozbit a zcizen zámek. Pachatelům se nejprve nedařilo proniknout přes vstupní pancéřové dveře. Dveřní střílnou pouze poničily bezpečnostní zámek, který tak splnil svou funkci. Podle osmi odšroubovaných šroubů ocelového krytu střílny se zřejmě pachatelé marně snažili proniknout do nitra objektu touto cestou. To se jim podařilo až, když vyrazili mříž nasávání vzduchu a vybourali část betonového zdiva otvoru pro nasávání vzduchu do objektu. Poté vyřadili bezpečnostní zámek a otevřeli vstupní pancéřové dveře.

Velitelství 3. motostřelecké divize 5. září informovalo velitele Středního vojenského okruhu gen. mjr. Ing. Vasila Valo, který 11. září 1968 informoval náčelníka generálního štábu gen. por. Ing. Karla Rusova. Podle této zprávy již došlo k uzavření objektu, zabetonování vytržené mřížky ventilace a výměně bezpečnostního uzávěru. Uvedení objektu do stavu bojové pohotovosti mělo však vyžadovat opravy ventilace, elektrických rozvodů a dalších zaří-

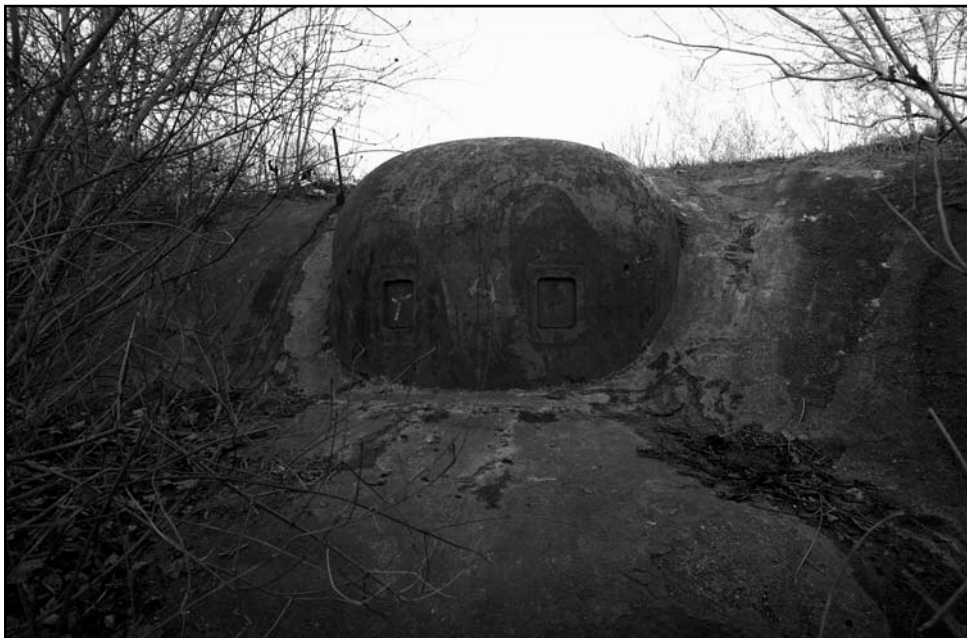
Kopule pro sólo těžký kulomet vz. 37 pěchotního srubu B-S 13 (Radek Hrabčák 2007)

dvě střílny pro lehký kulomet vz. 26 (v lafetě DZ-1) a dva granátové skluzy.¹ Do stropu objektu byl zapuštěn pětistřílnový zvon pro lehký kulomet (v lafetě DZ-16) a také dvojstřílnová kopule pro sólo těžký kulomet vz. 37. Až na zařízení kopule, kde chyběla lafeta DZ-6 se zbraní, existující pouze v prototypu, byl srub vybaven a připraven k obraně.

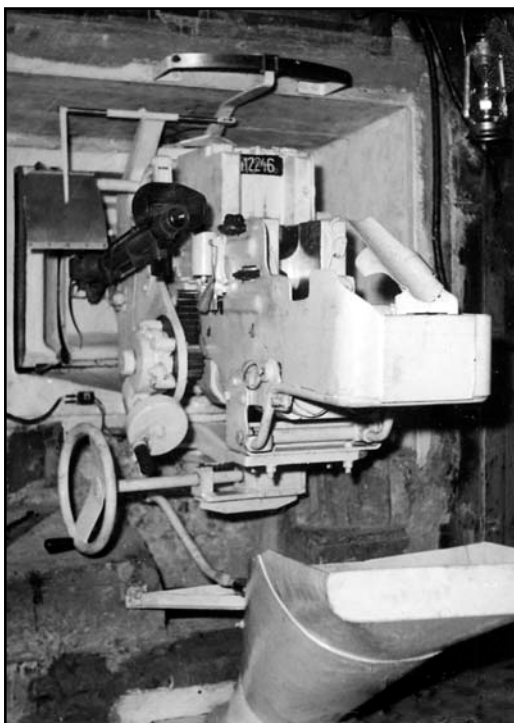
Zkoušky prototypu 85mm PvK vz. 44/59 ve zkušebním objektu CE Jordán. Stejný kanón byl osazen i ve srubu B-S 13 (VHA)

Od roku 1952 byl řešen vývoj pevnostního kanónu na bázi 85mm tankového kanónu ZIS-S 53, který byl v roce 1959 přijat do výzbroje jako 85mm PvK vz. 44/59. V Bratislavě pro ně v termínu od 12. července do 23. srpna 1959 pracovní jednotka z 92. pontonového praporu vybourala střílňu a osadila nové rámy. Do poloviny roku 1960 došlo k osazení 4 zbraní včetně srubu B-S 13, který tvořil kostru obrany západní části předpostí.⁷ V roce 1963 došlo k montáži ještě jednoho kanónu, ale konkrétní srub se nepodařilo určit.
